## **VIBRATION OF MECHANICAL PRESS**

### **DANNO STRUTTURALE E DISCOMFORT DOVUTO A VIBRAZIONI PRODOTTE DA IMPIANTO INDUSTRIALE**

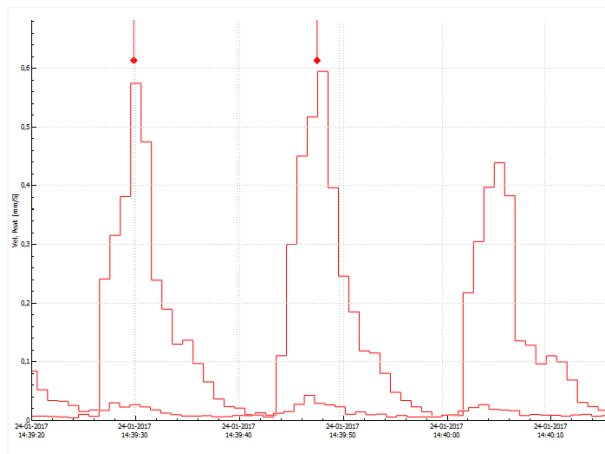
Lo studio dei dati acquisiti ha evidenziato un problema legato all'azione del più grande dei tre magli. Come mostrato nella Figura 2, i valori della velocità di picco sull'asse x sono molto bassi in fondazione, ma vengono amplificati al terzo piano, fino a superare gli standard normativi.

Le misure effettuate utilizzando il GEA II System hanno consentito di capire il motivo per cui il solo inquilino del terzo piano avverte le vibrazioni. Di fatto, la frequenza di battitura del maglio è probabilmente prossima alla frequenza propria della struttura e gli effetti diventano significativi all'ultimo piano.
