Pressa Meccanica

Danno strutturale e discomfort dovuto a vibrazioni prodotte da un impianto industriale.

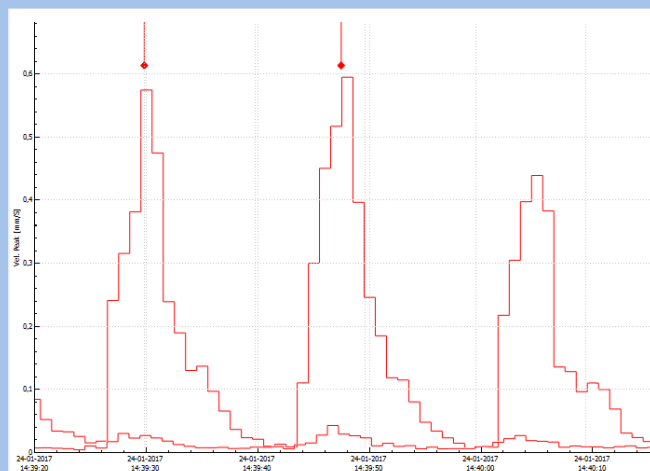
Lo studio dei dati acquisiti ha evidenziato un problema legato all'azione del più grande dei tre magli. Come mostrato nella Figura 2, i valori della velocità di picco sull'asse x sono molto bassi in fondazione, ma vengono amplificati al terzo piano, fino a superare gli standard normativi.

Le misure effettuate utilizzando il GEA II System hanno consentito di capire il motivo per cui il solo inquilino del terzo piano avverta le vibrazioni. Di fatto, la frequenza di battitura del maglio è probabilmente prossima alla frequenza propria della struttura e gli effetti diventano significativi all'ultimo piano.
